水道施設の耐震診断経過報告

向日市上下水道部
(上水道課・浄水場)
平成25年2月28日

①上植野浄水場配水塔耐震診断

②物集女西浄水場他耐震診断

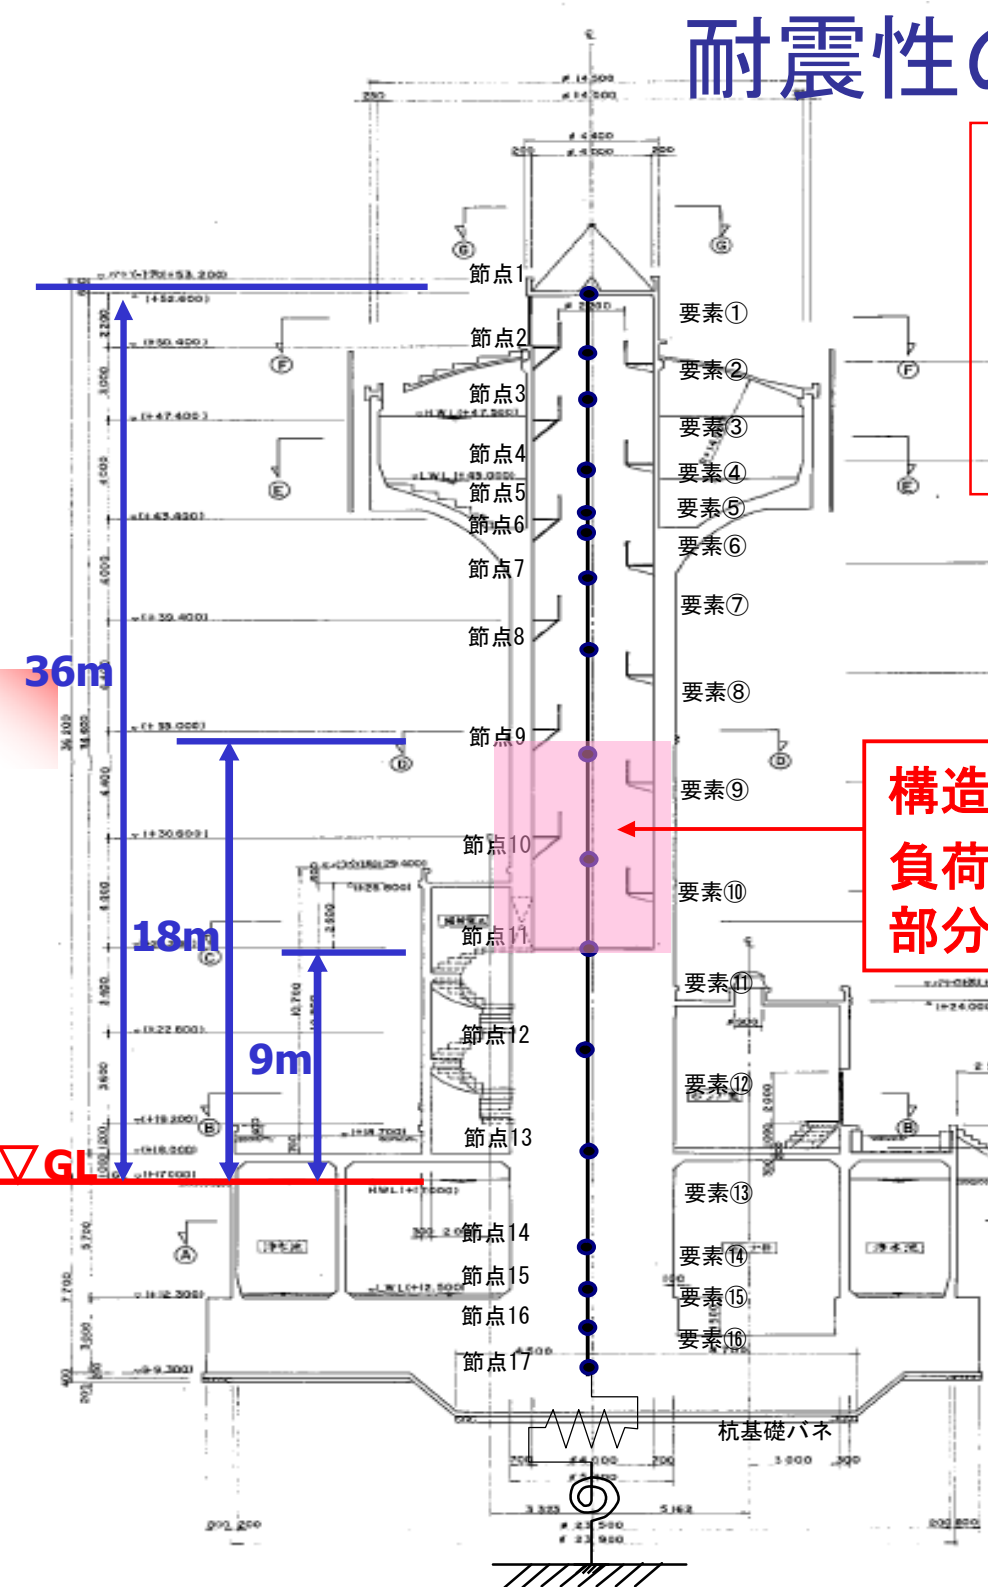
耐震性の評価結果

各部材の応力・耐力を計算

最大規模の地震動(レベル2)に対し
十分な耐震性を有している

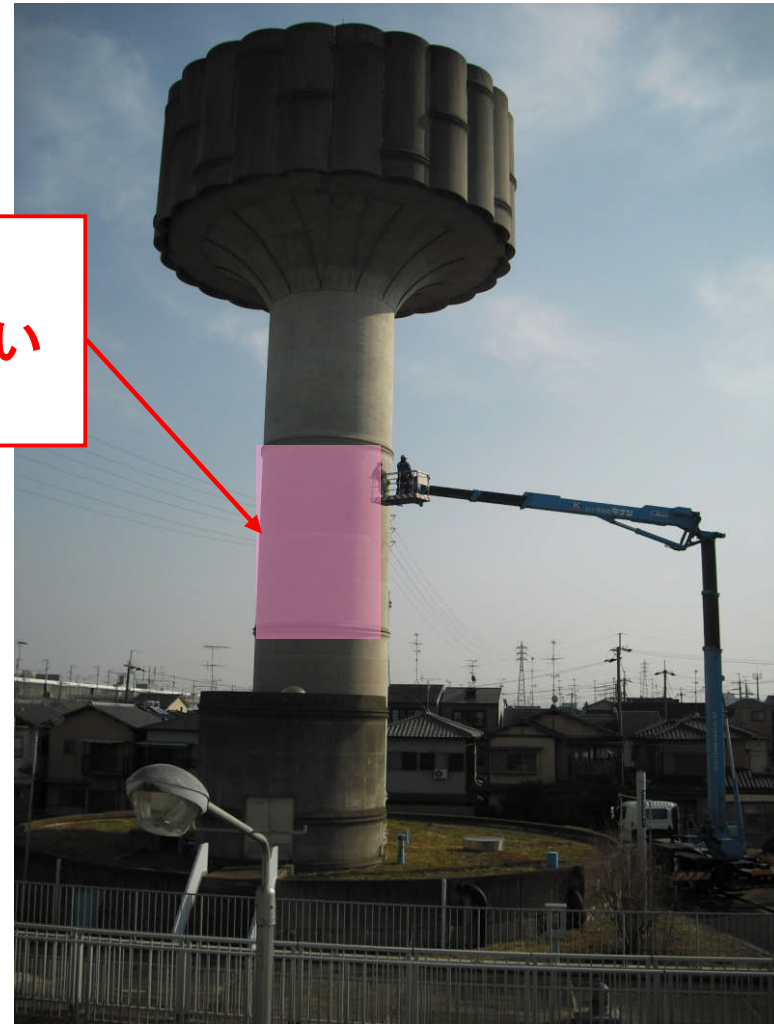
構造上
負荷が大きい
部分

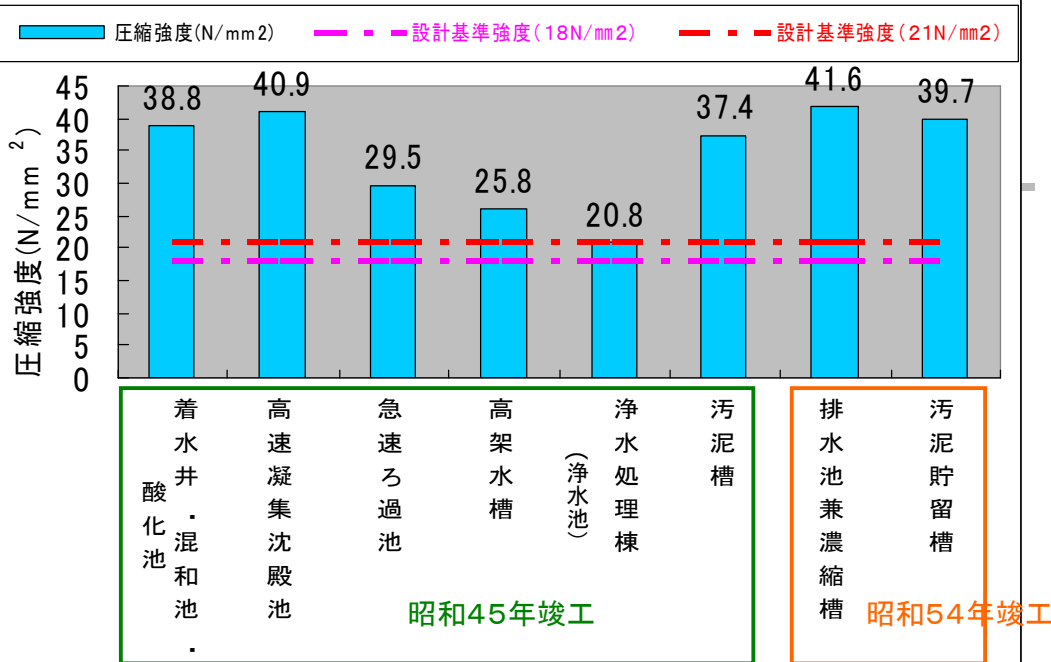
コンクリートコア圧縮強度(平均値)

- (1) 外観目視調査 → 異常なし
- (2) 構造物物理調査
 - コンクリート圧縮強度測定 → 基準値を満足
 - 鉄筋腐食度及びかぶり深さ測定 → 異常なし
 - 中性化深さ測定 → 鉄筋まで中性化が進行している箇所は無し
 - 塩分濃度測定 → 基準値を満足
- (3) 場内管路劣化調査 → 管厚と同程度の腐食有り
早期に更新が必要

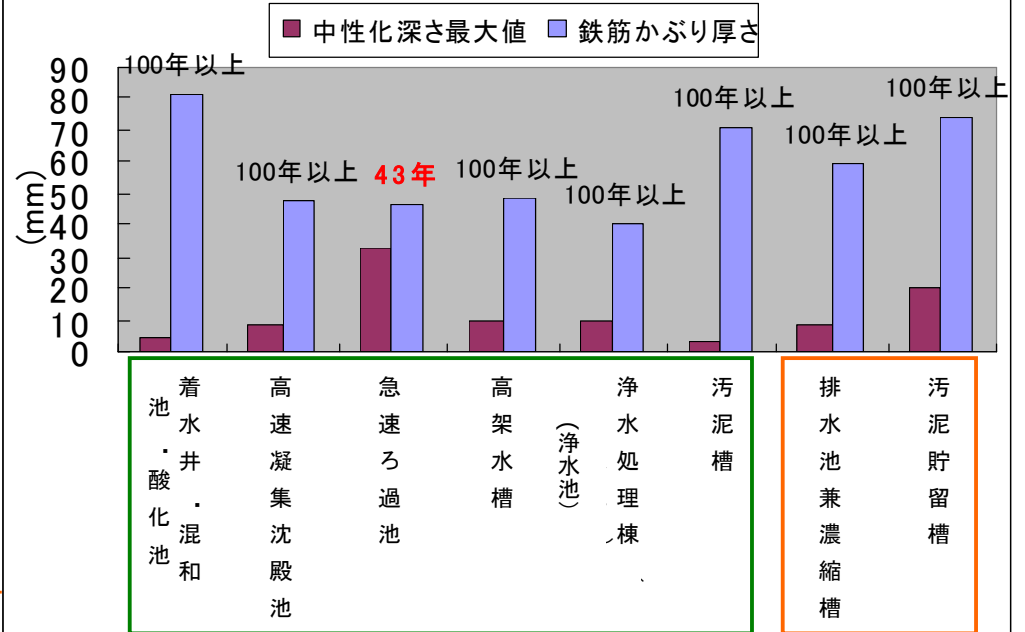
中性化深さと鉄筋かぶり厚さ(mm)から推定されるコンクリートの残耐用年数

○中性化の進行

- ・鉄筋まで中性化が進行している箇所は無かった
- ・コンクリート外面の仕上げ方法など周辺環境により、ばらつきがある

○コンクリートの推定残耐用年数

- 急速ろ過池 ……43年
- その他の施設 ……100年以上

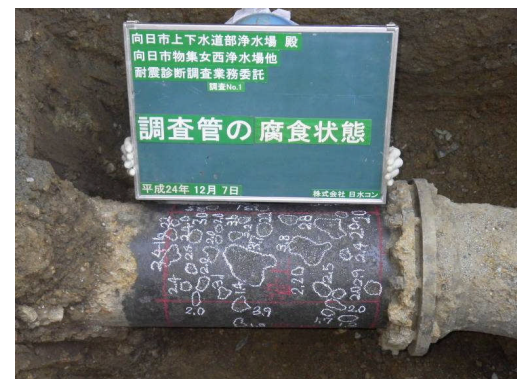
- ① 口径φ300mm 鋳鉄管(送水管) 昭和44年布設(44年経過)
- ② 口径φ500mm 鋳鉄管(洗浄管) 昭和44年布設(44年経過)

・最大で管の厚み6.5mmに対して
3.9mmの深さの腐食を確認
→計画的に更新する

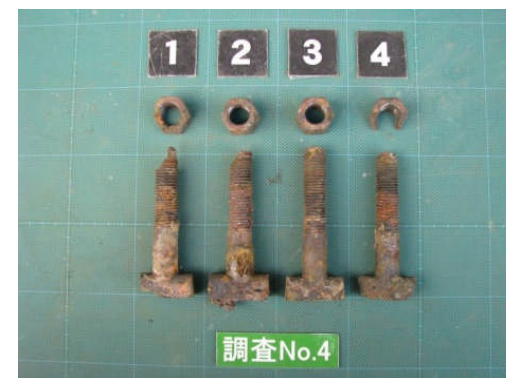
- ③ 口径φ75mm 鋳鉄管(排水処理用) 昭和54年布設(34年経過)

・管の厚みと同程度の腐食を確認
・ボルト・ナットも腐食により一部欠損
→近々に更新する

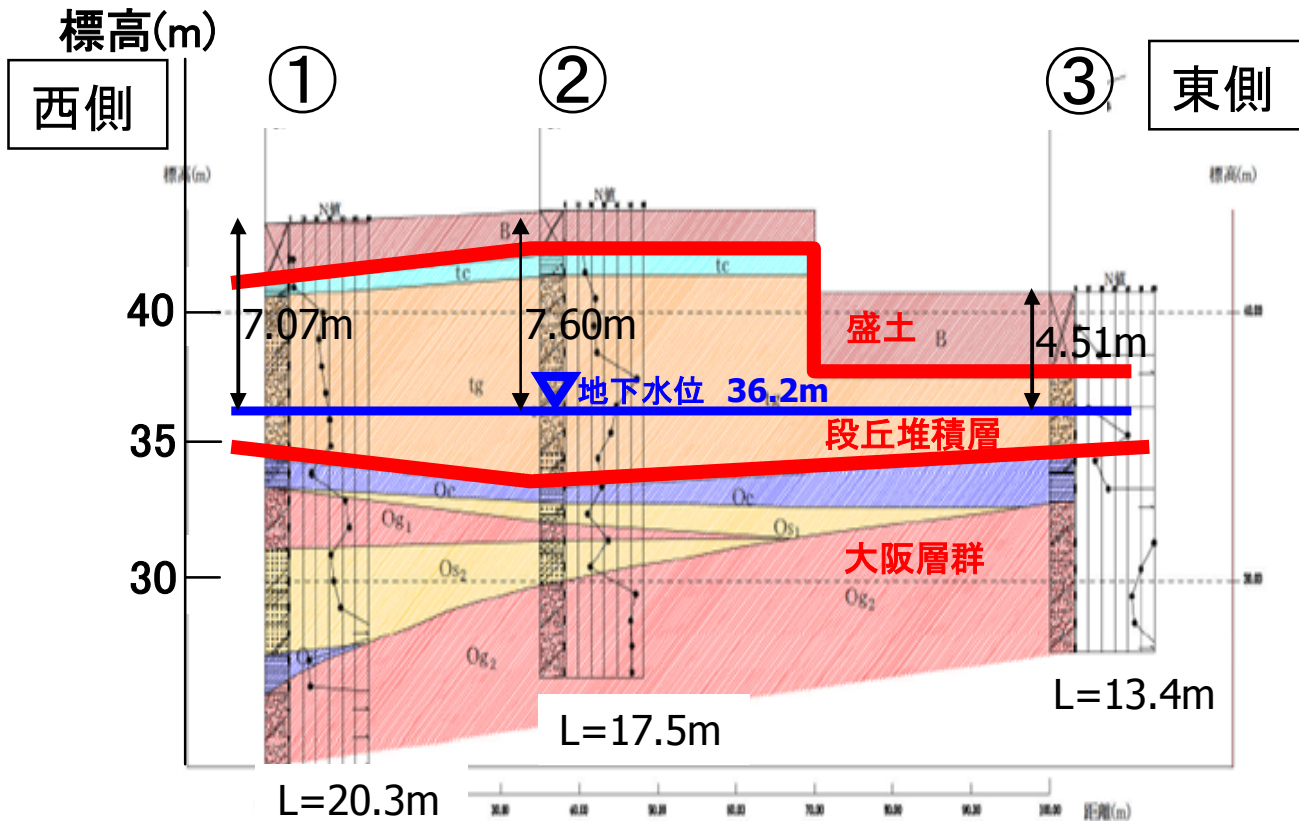
物集女西浄水場の地層推定断面図

- 軟弱な沖積層の分布なし
- 主体は段丘堆積層と大阪層群
- 地下水位は標高36.2m付近
(地下水位が深い)

N値、室内土質試験の結果から
液状化の判定

液状化の可能性なし
施設への影響は現在診断中
