# 向日市 小中学校個別計画

令和 2 年 5 月  
向日市教育委員会

### (3) 構造躯体以外の健全度評価例

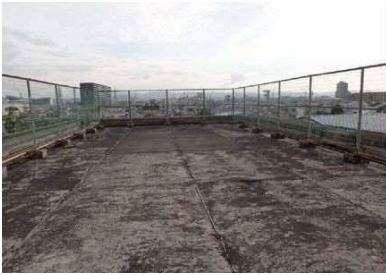
| 校舎の屋上 | 校舎の外壁 | 給食室の内部 |

| 校舎の屋上 | 校舎の外壁 | 給食室の内部 |
|---|---|---|
| (防水塗装の劣化) | (犬走部のひび割れ) | (ひび割れの発生) |

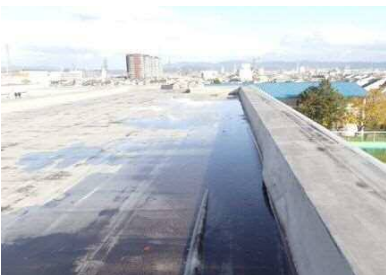
| 校舎の屋上 | 校舎の外壁 | 校舎の内部 |

| 校舎の屋上 | 校舎の外壁 | 校舎の内部 |
|---|---|---|
| (屋上防水層のたわみ・破損・劣化) | (壁面の塗装剥離・漏水跡) | (天井の漏水跡) |

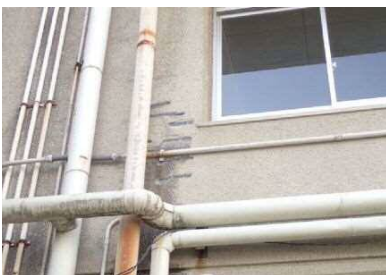
| 校舎の屋上 | 校舎の外壁 | 校舎の内部 |
|---|---|---|
| 校舎の外壁 | 校舎の内部 | プール付属棟の屋根 |

| 校舎の屋上 | 校舎の外壁 | 校舎の内部 |
|---|---|---|
| (鉄筋の露出) | (ひび割れによるサッシ廻りの漏水跡) | (屋根材が撤去されている状態) |

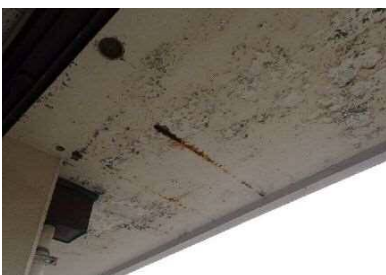
| 校舎の外壁 | プール付属棟の外壁 | プール付属棟の内部 |

| 校舎の外壁 | プール付属棟の外壁 | プール付属棟の内部 |
|---|---|---|
| (塗装の剥離・鉄筋の露出) | (接合具の割れ) | (鉄筋の露出) |
