水道施設の耐震診断経過報告

向日市上下水道部
(上水道課・浄水場)
平成25年2月28日

①上植野浄水場配水塔耐震診断

②物集女西浄水場他耐震診断

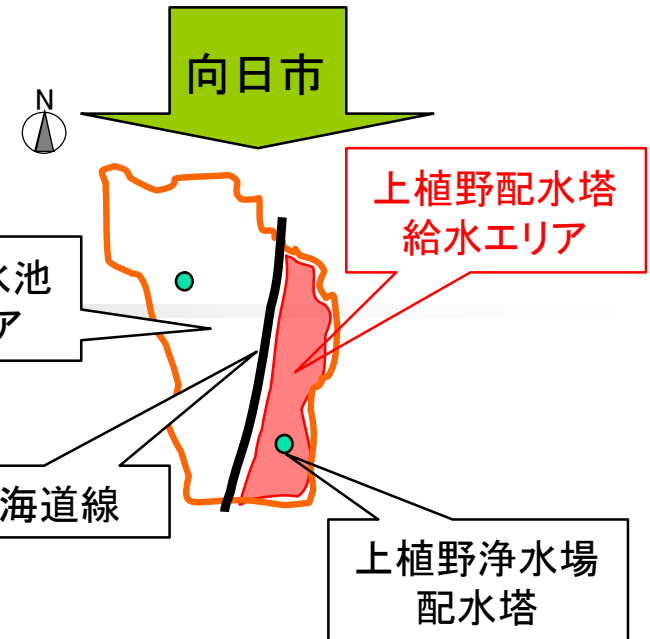
上植野浄水場配水塔

施工:昭和57年度(31年経過)
給水エリア:JR東海道線以東
の区域

上部タンク
直径14.0m
深さ4.0m
容量350m³

地上部の高さ
36m

下部タンク
直径23.5m
深さ5.7m
容量1,700m³

地中部の深さ
8m

最大規模の地震動(レベル2)に対し
十分な耐震性を有している

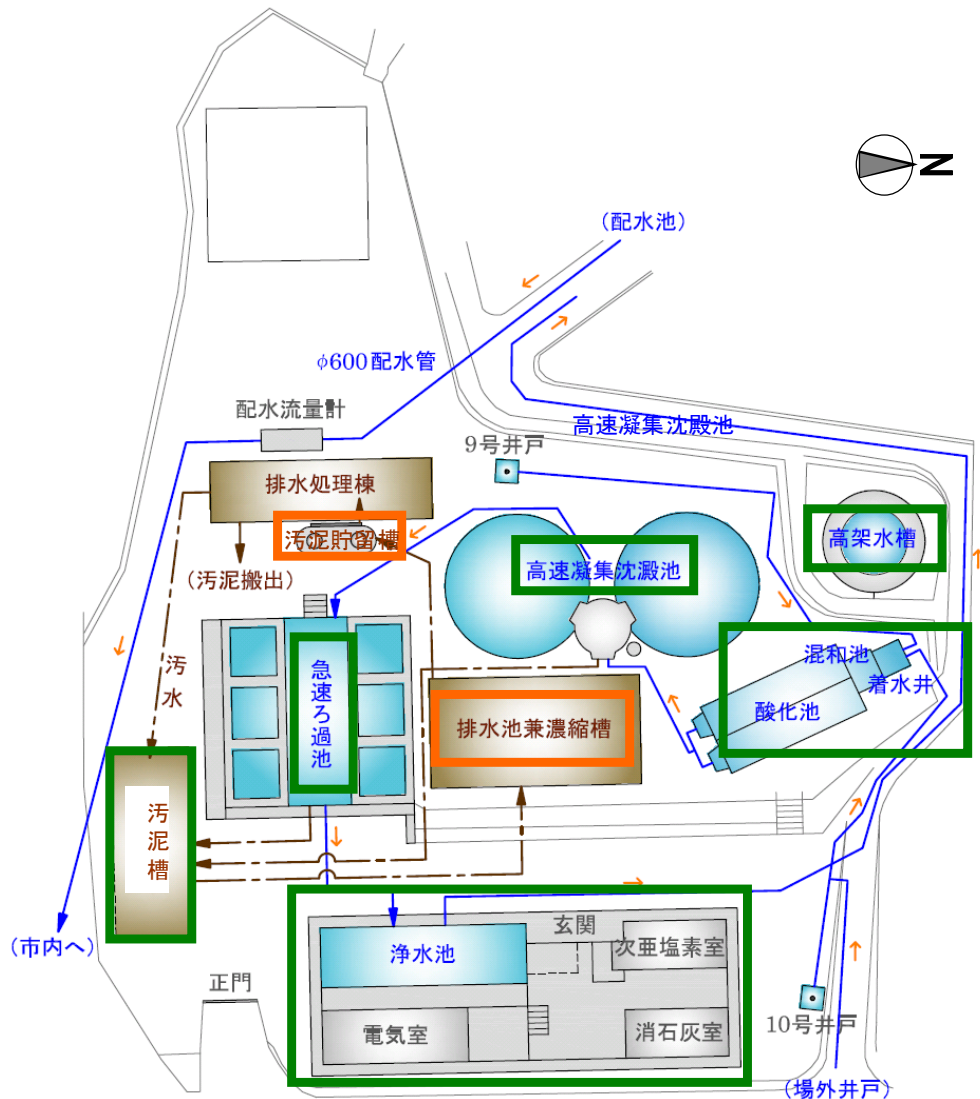
物集女西浄水場内対象施設

□ 昭和45年竣工(43年経過)

着水井・混和・酸化池
高速凝集沈澱池・汚泥槽
急速ろ過池・高架水槽
浄水処理棟(浄水池)

□ 昭和54年竣工(32年経過)

排水池兼濃縮槽
汚泥貯留槽

- (1) 外観目視調査 → 異常なし
- (2) 構造物物理調査
 - コンクリート圧縮強度測定 → 基準値を満足
 - 鉄筋腐食度及びかぶり深さ測定 → 異常なし
 - 中性化深さ測定 → 鉄筋まで中性化が進行している箇所は無し
 - 塩分濃度測定 → 基準値を満足
- (3) 場内管路劣化調査 → 管厚と同程度の腐食有り
早期に更新が必要

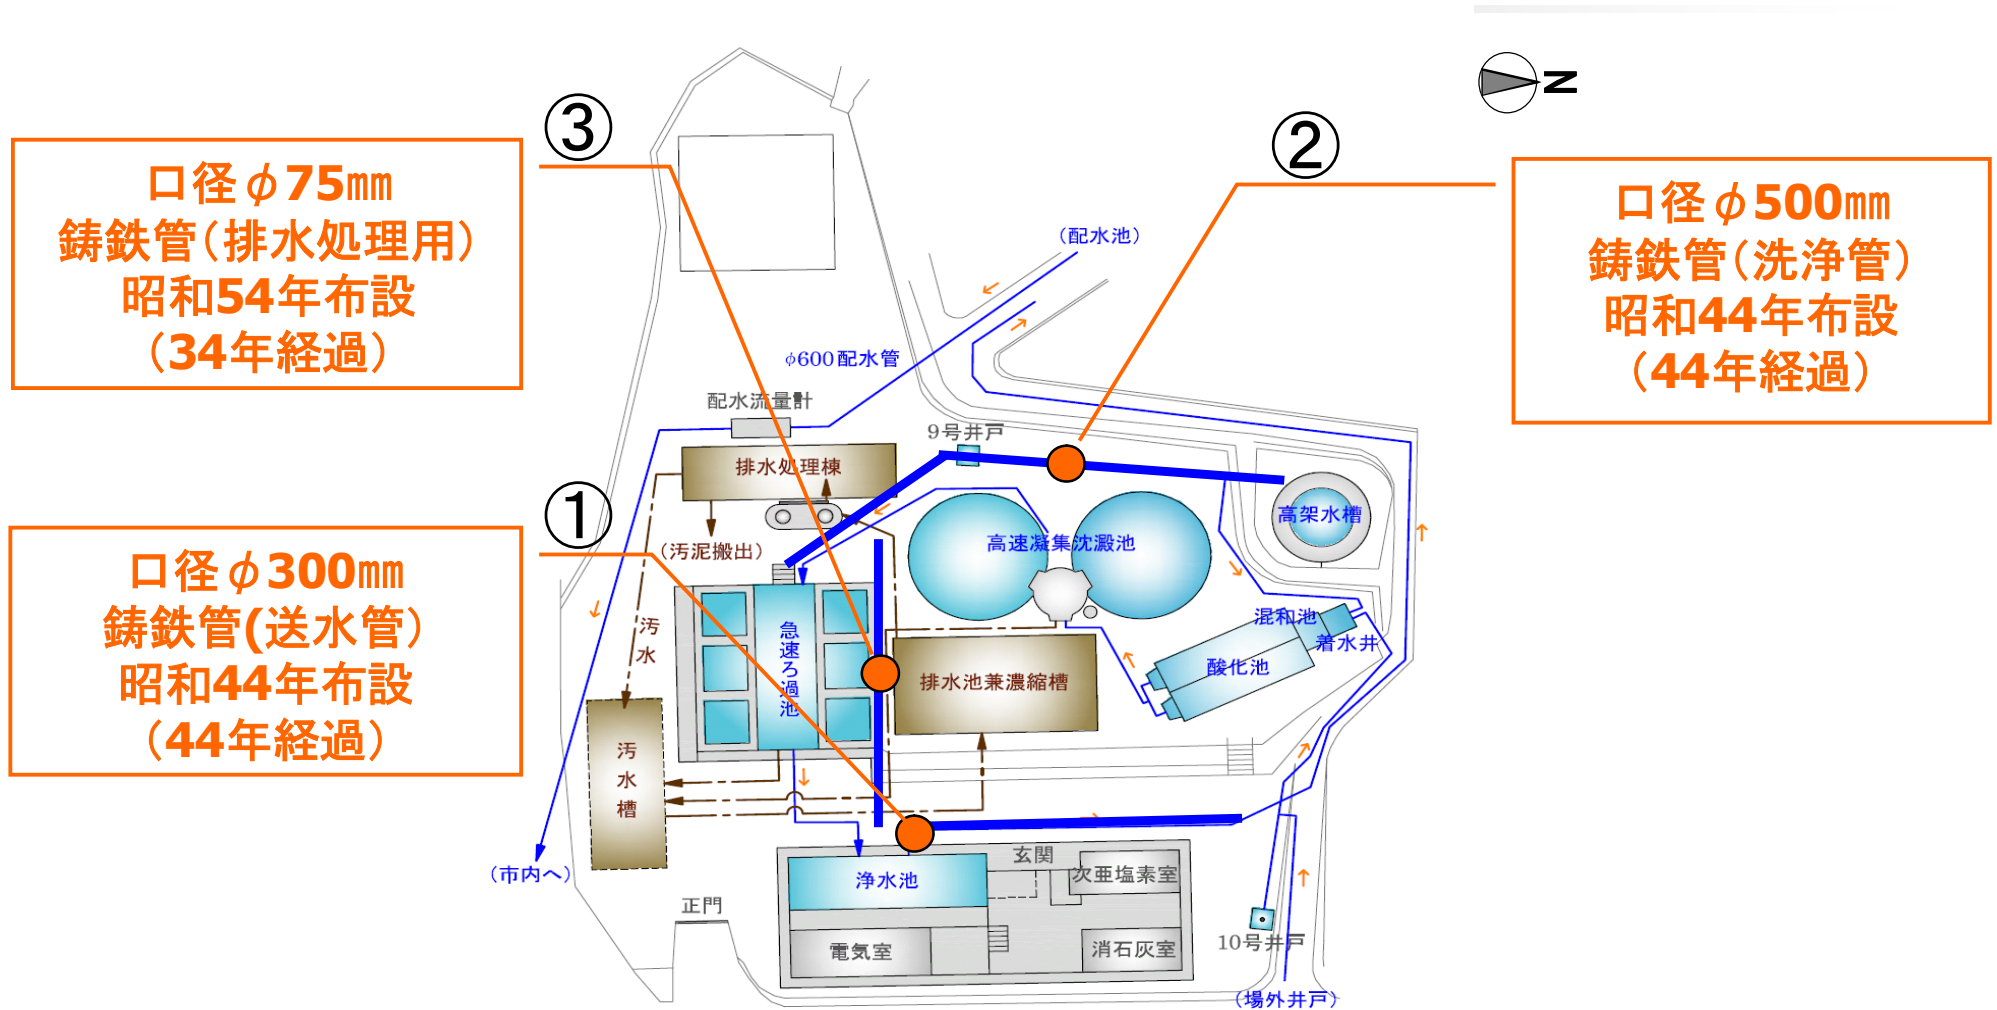
物集女西浄水場内管路劣化調査

- ① 口径φ300mm 鋳鉄管(送水管) 昭和44年布設(44年経過)
- ② 口径φ500mm 鋳鉄管(洗浄管) 昭和44年布設(44年経過)

・最大で管の厚み6.5mmに対して
3.9mmの深さの腐食を確認
→計画的に更新する

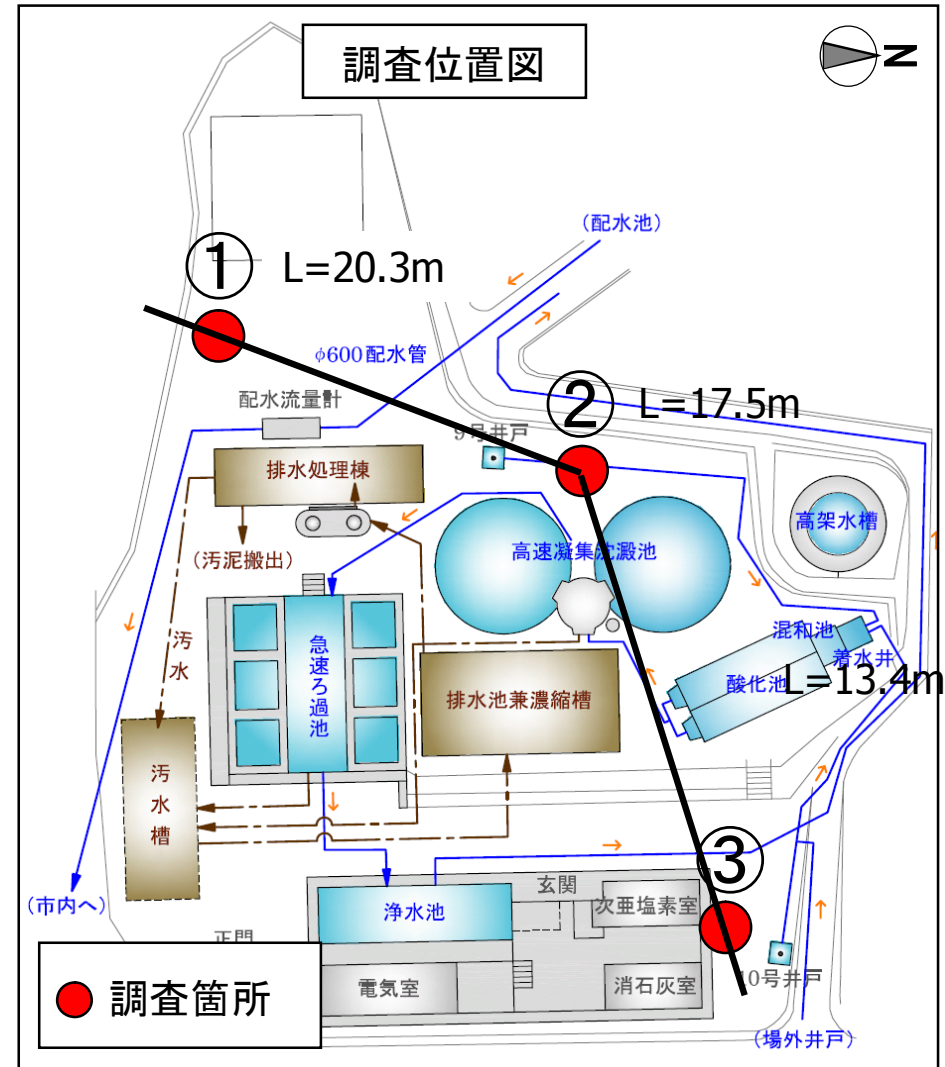
ボーリングによる土質調査

○物集女西浄水場内調査 3箇所

○調査深度は13~20m程度

○①~③間の地層断面を推定

- 軟弱な沖積層の分布なし
- 主体は段丘堆積層と大阪層群
- 地下水位は標高36.2m付近
(地下水位が深い)

液状化の可能性なし
施設への影響は現在診断中
