# 史跡長岡宮跡保存活用計画

向日市教育委員会

## 第3章 史跡長岡宮跡の概要

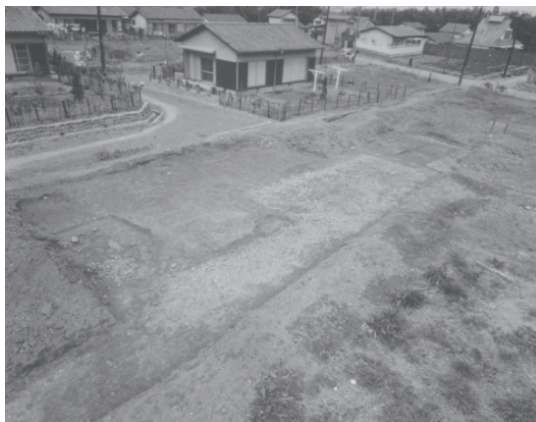
3-7 図 大極殿検出状況(南西から)

<sup>だいごくでん</sup>  
大極殿は、凝灰岩切石の壇上積基壇を有する総瓦葺き礎石建物である。宮第8次調査で北面西部、南面、西面が調査されたが、基壇土はすべて消滅しており、外周の石敷き、地覆石痕跡のみが確認されている。また、宮第355次調査で東面を調査している。この成果から、規模は梁間4間（16.5m：55尺）、桁行9間（36.3m：121尺）の四面庇付礎石建物として復元されている。

身舎の柱間寸法は、福山敏男によって梁間14.5尺、桁行13尺（中央のみ15尺）、庇の出は13尺と復元されている。基壇規模は、東西40.3m（天平尺135尺）、南北21.6m（天平尺71.5尺）、基壇の出は9.5尺である。南面の中央と両側柱から1間

内側の位置に階段がある。北面西階段のみ確認されており、小安殿（後殿）との間は登廊（小安殿側で確認）で繋がれていた。北面東階段位置は、宮第 355 次で調査したが痕跡すら確認できなかった。西階段との対応位置で推定復元されている。階段の出は、2.7m（9 尺）である。

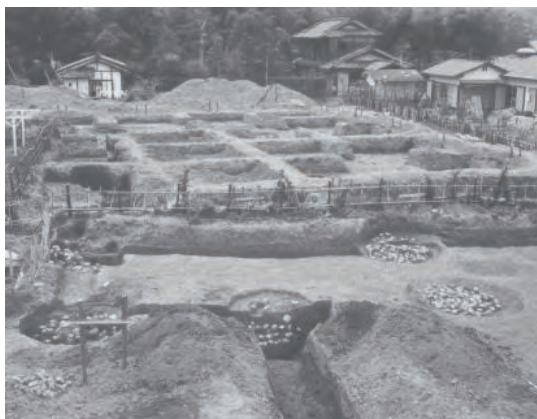
3-8 図 小安殿（後殿）検出状況（西から）  
（京都大学蔵）

**小安殿**（しょうあんでん）**大極殿後殿**（こうでん）は、大極殿基壇の北 9 m（30 尺）を基壇南端ラインとする。基壇と根石列、外周の石敷きが検出されている。梁間 2 間（8.5m：28 尺）、桁行 7 間（28.9m：98 尺）の東西棟礎石建物である。

基壇は凝灰岩切石の壇上積で、大極殿同様に総瓦葺きである。基壇高は、根石の検出状況からみて大極殿よりも低かったと推定される。柱間寸法は、梁間・桁行ともに 4.25 m（14 尺）等間である。

基壇は、東西 31.55m（天平尺 106 尺）、南北 15.25m（天平尺 51.5 尺）である。階段は北面に 3 箇所、南面に 2 箇所設けられる。幅 4.25m（14 尺）、出は 0.6m（2 尺）である。

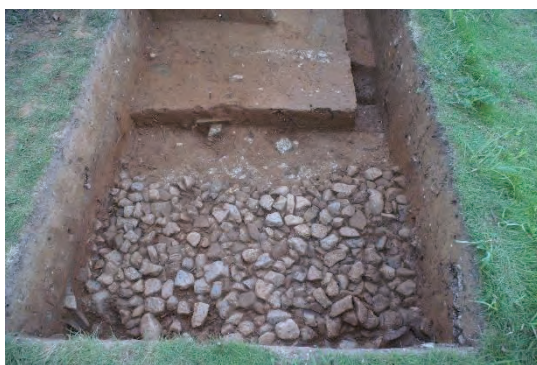
3-9 図 大極殿登廊検出状況（東から）

**登廊**（とうろう）は、大極殿と小安殿（後殿）をつなぐ廊下状の施設で、<sup>（文献註 8）</sup>宮第 490 次調査で小安殿（後殿）南側から登廊基壇構築土、凝灰岩抜き取り穴、登廊西側の石敷きを確認した。独立した 2 棟の建物をつなぐ廊下は長岡宮で初めて現れる施設である。基壇幅は 6.52m（約 22 尺）を測る。

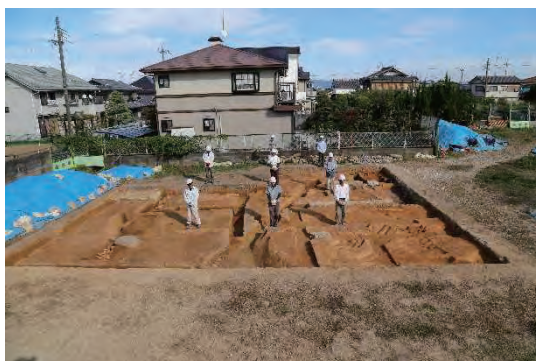
3-10 図 大極殿北面回廊検出状況(西から)

<sup>かいろう</sup>回廊は、心々間で東西 100.4m (339 尺)、南北 117m (395 尺)、回廊外側心々間で東西 105.2m (355 尺)、南北 121.8m (411 尺) の規模を有する。北・南面回廊は門より 11 間（梁間 8 尺、桁行 12 尺等間）で東・西面回廊と接続し、桁行 2.7m (8 尺) となる。東・西面回廊は、梁間 2.4m (8 尺)、桁行 3.5m (約 12 尺) 等間である。

基壇の出は、1.8m (6 尺) である。宮  
(文献註 16) (文献註 17)  
 第 508・515 次調査で西側北面回廊の礎石据え付け穴と溝状の凝灰岩の抜き取り穴を検出した。凝灰岩抜き取り穴の遺存状況が著しく悪い<sup>ため</sup>雨落ち溝の有無は確認できていない。

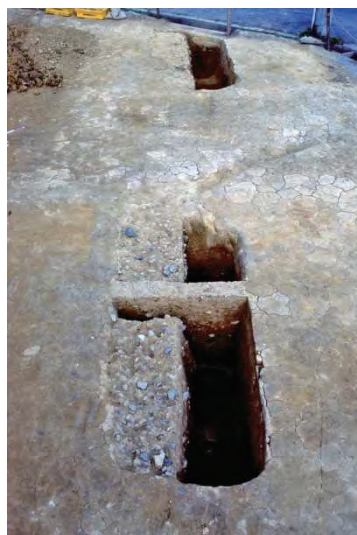
3-11 図 宝幢検出状況(西から)

大極殿前庭・<sup>ほうどう</sup>宝幢には 7 基の宝幢遺構がある(宮第 343・430 次)。うち、東端から 3 基(青龍・朱雀・日像孔)、西端から 2 基(玄武・白虎孔)を検出している。青龍・朱雀・日像孔は、長さ 2.9m、幅 1.15～1.25m、深さ 0.6～0.8m の不整長方形、玄武・白虎孔は、長さ 3.7～4.1m、幅 0.6～1.0m、深さ 1.1m である。各孔の底面には柱痕跡が東西方向に 3 箇所あり、中央が主柱、左右が支柱とみられる。各孔の主柱間は 6.0m (20 尺)、大極殿基壇より南約 100 尺、閤門北側柱の北 60 尺の位置にあたり、計画的に配置されている。宝幢遺構の設置は、宮第 343 次調査の青龍・朱雀・日像孔の埋土状況から 1 度限りで立替がない状況が確認でき、地下孔内に支柱管を常置し、儀式の際に宝幢を差し込んだ可能性が指摘された。一方、玄武・白虎孔を調査した宮第 430 次調査では、複数回の立替の可能性が指摘された。現状では設置方法について複数の解釈を考えざるを得ない。

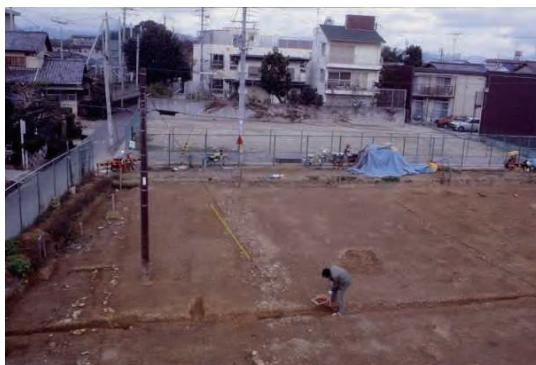
3-12 図 朝堂院西面築地検出状況（南から）

西面築地、南面回廊<sup>（文献註 3）（文献註 20）</sup>は北雨落ち溝（宮第 116 次）が確認されている。西面築地は築地本体と基壇は失われていたものの、築地の基壇の掘り込み地業の痕跡が検出されている。築地は基底幅推定 1.5m、基壇は幅 3.5～3.7m である。

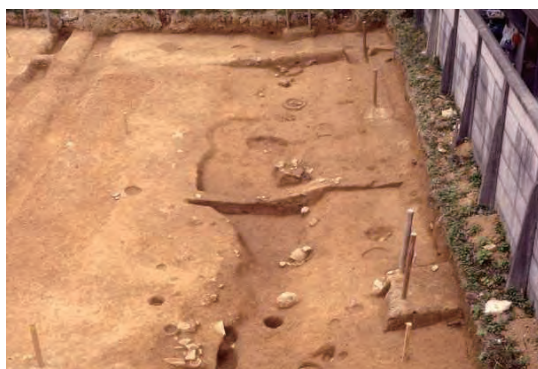
3-13 図 朝堂院南面回廊検出状況（西から）

南門（平安宮会昌門相当）は、大極殿院南面回廊心より 159m（530 尺）南に位置する。梁間 2 間（8.9m：30 尺）、桁行 5 間（22.25m：75 尺）の東西棟総柱の礎石建物である（宮第 1・409 次）。柱間寸法は、4.45m（15 尺）等間である。南門の左右には 8 間分（朝堂院中軸線から 41.8m）の回廊が延び、南に折れ南端の楼閣とつながる。左右の回廊端には築地がとりつく。南門の左右回廊は、6 間目までが梁間 2.4m（8 尺）、桁行 3.26m（11 尺）等間、南にのびる回廊とのとりつきとなる 7・8 間目が梁間 4.8m（尺）、桁行 2.4m（8 尺）等間である。左右回廊の西端にあたる位置には地覆石が現位置を保ったまま検出され、基壇西端を確定できた（宮第 437 次）。

南にのびる回廊は、梁間 2.4m（8 尺）、桁行 3.3m（11 尺）等間で南回廊から 6 間分ある。内部に足場穴が確認されている。基壇の両側で地覆石据え付け跡ないし抜き取り跡があり、基壇幅 9.6m（32 尺）に復元される（宮第 443～446 次）。

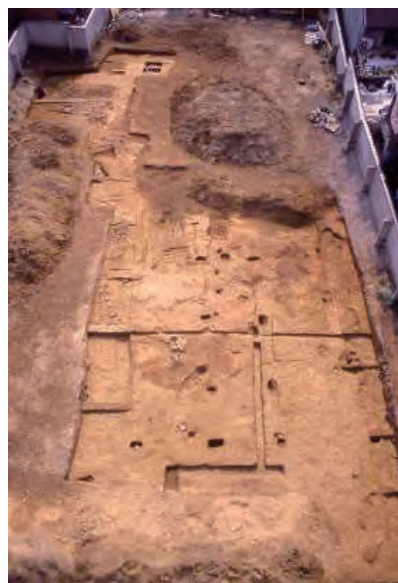
3-14 図 楼閣検出状況（北から）

楼閣建物 SB44404 は、平安宮翔鸞楼に相当する。柱の根固め跡が 8 基検出され、北東部の基壇形態、基礎構造等から凸形に復元される。楼閣建物は、南方にある開析谷を整地しながら柱位置の根固めを行う特殊な地業を施している。南北 5 間、東西 5 間の総柱構造礎石建物である。柱間寸法は、北から 8 尺、10 尺、8 尺、10 尺、8 尺、東から 8 尺、8 尺、10 尺、8 尺、8 尺に復元されている。また基壇北東部から多量の平・丸瓦が出土している。

朝堂院南面は回廊を南に延長し、左右に楼閣を設ける「門闕」構造を創出し、独自の宮殿様式を採った。この建築意匠は唐長安城大明宮含元殿ないし承天門にルーツをもち、古代日本で初めて導入された施設である。

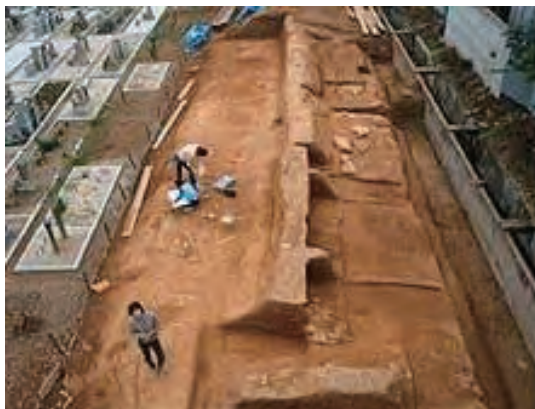
3-15 図 築地検出状況（北から）

検出された遺構は、築地本体（SA8902）、築地の基底部を構成する土塁（SA8901）、土塁の西側にある濠状の遺構SD8903、築地の雨落ち溝SD1001、築地構築の添柱列SA1002E・W、暗渠等である。築地遺構は、基底幅2.1m（7尺）、現存最大高1.2m、現存長63.0mを測る。築地に両側には基底部ぎりぎりまで瓦が大量に堆積しており屋根で葺かれていたことがわかる。築地の位置は大極殿の中軸から東は180.35m（601尺）、内裏西面築地回廊心から7.8m西に位置し、ほぼこれら宮の中軸遺構に軸線を揃えた遺構であることを示している。

築地本体の版築においては、必ず南北6.0m毎に途切れ、かつ0.3m毎に上下にも明瞭な層の変化がみられる。堰板で囲われた区画（作業単位）は全部で8単位あり、第1～5単位までは比較的礫の多い土、第7・8単位はあまり礫を含まない土で細かく版築されている。第6単位は丁度後世に横倒しになった部分であるが、版築の切れ目であったために倒壊しやすかったのであろう。

屋根の構造を知る術は無いが、調査では東側に雨落ち溝の痕跡かと思われる溝が検出された。築地基底部東端より溝心まで0.85mで、これによって屋根の出を基底部より約3尺（0.85m）、末径より4.3尺（1.3m）に復元出来る。軒平瓦に数点朱が付着したものがあることから、柱に朱が塗られていたことが推測できる。また軒下には凝灰岩（縦0.6m、横0.4m、厚0.2m）が敷き詰められていたらしく、西側部分には、完形の凝灰岩切石が3個残されていた。

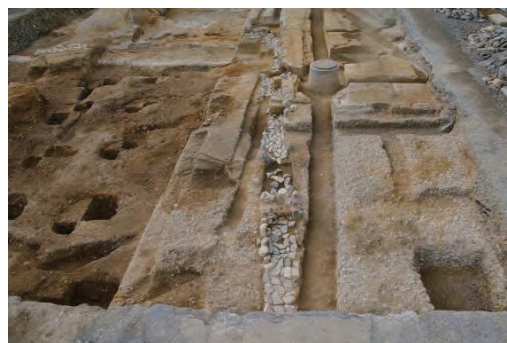
3-24 図 第一次内裏回廊検出状況（東から）

**第一次内裏（西宮（第一次内裏）推定地）**は、これまで大極殿の北側と、大極殿を挟んで東宮（第二次内裏）と対称の西側の2箇所に比定されてきたが、北側については大きな開析谷があることや明確な遺構も確認されていないことなどから、西側が有力とみられている。この西側の推定地からは平成22(2010)年度の宮第481次調査において、掘立柱の回廊の北西隅部が検出された。回廊は柱間10尺の複廊で、東へ折れ曲がっている。宮第65次調査で確認された西面回廊の門から南北の規模を推定すると回廊心々間距離は145.2mとなる。回廊は第二次内裏でなく、大極殿の中軸とほぼ同じで、柱間10尺の掘立柱回廊は後期難波宮内裏など内裏関連施設のみでみられるもので、大極殿・朝堂院と同じく後期難波宮の資材を用いて建造された施設と推定されている。しかし、回廊内部（内郭）についてはその構造等是不明であり、西宮と確定するに至っていない。

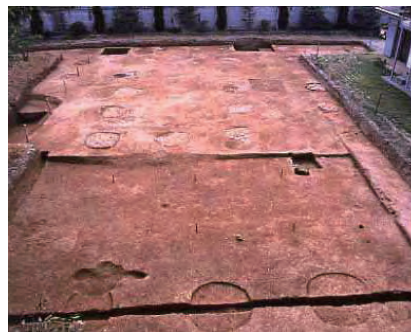
3-27 図 政庁正殿と脇殿検出状況  
(東から)

大極殿の北西 350mの地点に位置する。東西 69.4m、南北 77.0mの方形区画を築地で囲み、内部に礎石建物を「コ」字形に配置する典型的な省クラスの政庁である。

官衙区画の北寄り中央に正殿、東寄りに脇殿1棟、南西隅に掘立柱建物1棟がある。政庁の西側に厨房（台所）と考えられる建物群がある。建物配置からみて、西側にも脇殿があると推定される。正殿は、東西棟の二面庇付礎石建物である。梁間2間（6.0m）、桁行5間（15m）である。脇殿は、東脇殿のみ確認している。少なくとも梁間2間（6.0m）、桁行5間（15m）ある。正門は未確認であるが、建物配置からみて南に設けられたと推定される。長岡宮で初めて政庁が確定した事例である。

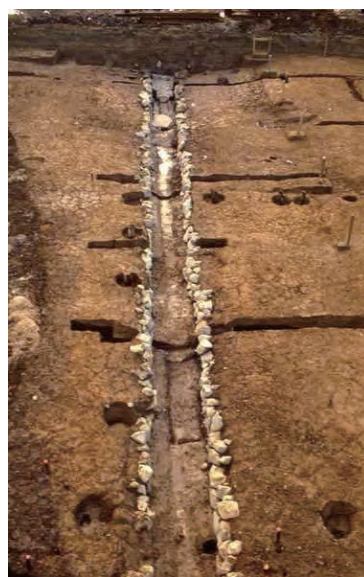
3-28 図 長岡宮大蔵石組み溝  
検出状況（東から）

築地で囲まれた総柱礎石建物（倉庫）、石組み溝、池で構成される。「倉は、高燥地に置き、側に池と溝を配置する」と規定する『倉庫令』の記載に一致すること、都城では伝統的に大蔵を宮域の北側に配置することから、大蔵と推定している。なお、大蔵推定地の南側官衙区画から、「主計」、「主税」と記す墨書土器が出土している。

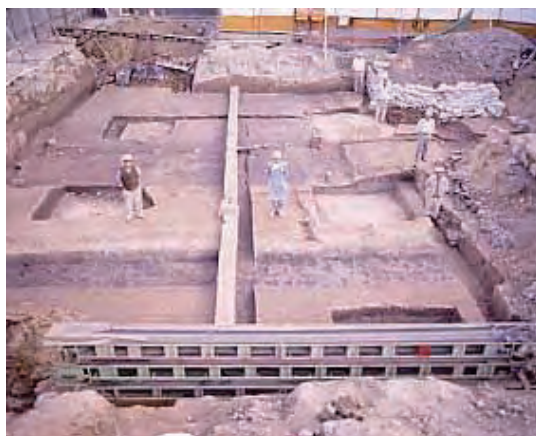
3-29 図 北苑を画する築地検出状況

発見の端緒は大極殿の北方 1.1km の地点で行われた発掘調査で、120m四方の方形地割を築地で囲み、内部を池、大形掘立建物と広場で構成する特殊な遺構が確認された。唐長安城には、都城の北側に禁苑と呼ばれる広大な皇帝の遊宴空間があり、これとの対

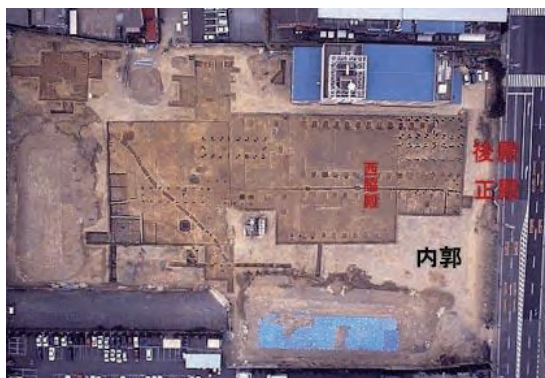
3-30 図 長岡京東院正殿・後殿・西脇殿検出状況

左右対称の「コ」字形配置をとる。正殿の南方には広場があり、脇殿によって区画されて内郭をつくる。正殿は、東宮の正殿に匹敵するもので、平安宮紫宸殿に引き継がれる構造をもつ。同様に後殿も平安宮仁寿殿に継承された。広場は、儀式、饗宴の場となった。内郭の西方には、礎石建物、大形掘立柱建物、長岡京最大

の井戸が確認されており、平安宮内裏の「蔵人所町屋」、「進物所」などに相当する、天皇に近侍する関連諸機関が配置されていた。
