令和6年 第13回教育委員会 会議録

向日市小中学校個別計画の改訂（案）について

# 向日市 小中学校個別計画

令和2年5月  
向日市教育委員会

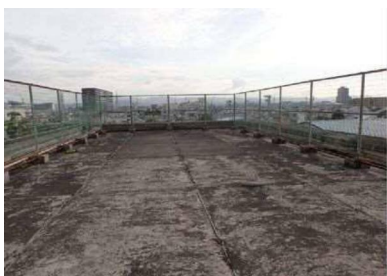
| 校舎の屋上 | 校舎の外壁 | 給食室の内部 |

| 校舎の屋上 | 校舎の外壁 | 給食室の内部 |
|---|---|---|
| (防水塗装の劣化) | (犬走部のひび割れ) | (ひび割れの発生) |

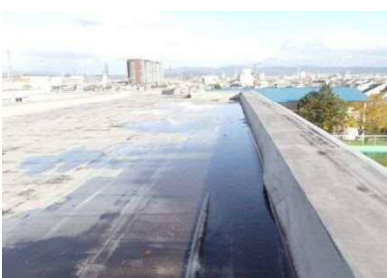
| 校舎の屋上 | 校舎の外壁 | 校舎の内部 |

| 校舎の屋上 | 校舎の外壁 | 校舎の内部 |
|---|---|---|
| (屋上防水層のたわみ・破損・劣化) | (壁面の塗装剥離・漏水跡) | (天井の漏水跡) |

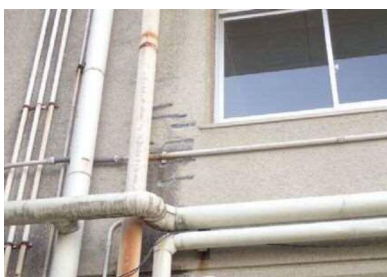
| 校舎の屋上 | 校舎の外壁 | 校舎の内部 |
|---|---|---|
| 校舎の外壁 | 校舎の内部 | プール付属棟の屋根 |

| 校舎の屋上 | 校舎の外壁 | 校舎の内部 |
|---|---|---|
| (鉄筋の露出) | (ひび割れによるサッシ廻りの漏水跡) | (屋根材が撤去されている状態) |

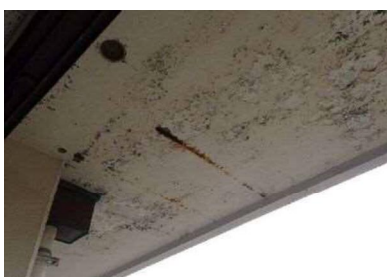
| 校舎の外壁 | プール付属棟の外壁 | プール付属棟の内部 |

| 校舎の外壁 | プール付属棟の外壁 | プール付属棟の内部 |
|---|---|---|
| (塗装の剥離・鉄筋の露出) | (接合具の割れ) | (鉄筋の露出) |
