# 向日市 小中学校個別計画

令和2年5月  
(令和6年10月改訂)  
向日市教育委員会

### (3) 構造躯体以外の健全度評価例

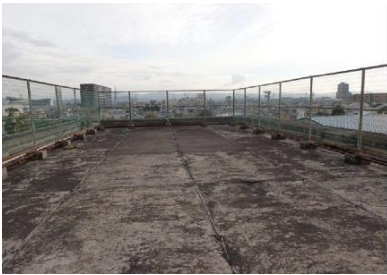
| 校舎の屋上 | 校舎の外壁 | 給食室の内部 |

| 校舎の屋上 | 校舎の外壁 | 給食室の内部 |
|---|---|---|
| (防水塗装の劣化) | (犬走部のひび割れ) | (ひび割れの発生) |

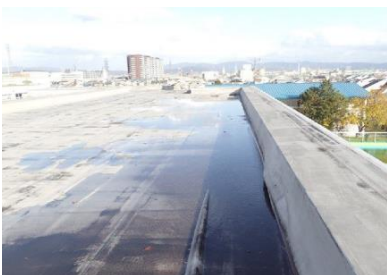
| 校舎の屋上 | 校舎の外壁 | 校舎の内部 |

| 校舎の屋上 | 校舎の外壁 | 校舎の内部 |
|---|---|---|
| (屋上防水層のたわみ・破損・劣化) | (壁面の塗装剥離・漏水跡) | (天井の漏水跡) |

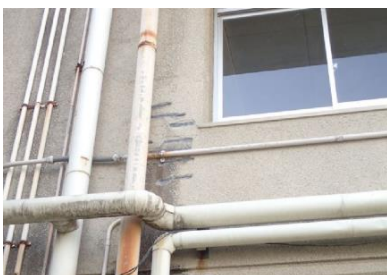
| 校舎の屋上 | 校舎の外壁 | 校舎の内部 |
|---|---|---|
| 校舎の外壁 | 校舎の内部 | プール付属棟の屋根 |

| 校舎の屋上 | 校舎の外壁 | 校舎の内部 |
|---|---|---|
| (鉄筋の露出) | (ひび割れによるサッシ廻りの漏水跡) | (屋根材が撤去されている状態) |

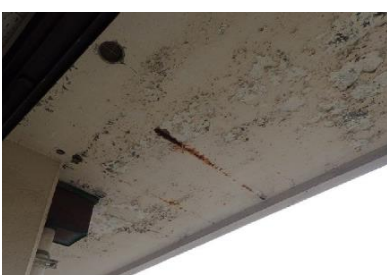
| 校舎の外壁 | プール付属棟の外壁 | プール付属棟の内部 |

| 校舎の外壁 | プール付属棟の外壁 | プール付属棟の内部 |
|---|---|---|
| (塗装の剥離・鉄筋の露出) | (接合具の割れ) | (鉄筋の露出) |
